***Informe de Monitoreo de la Calidad del Agua en las  
Cuencas Hidrográficas de Panamá  
Compendio de Resultados  
Años 2002 – 2008***

**Informe de Monitoreo de la Calidad del Agua  
en las Cuencas Hidrográficas de Panamá  
Compendio de Resultados, Años 2002 - 2008**  
© 2009 Autoridad Nacional del Ambiente

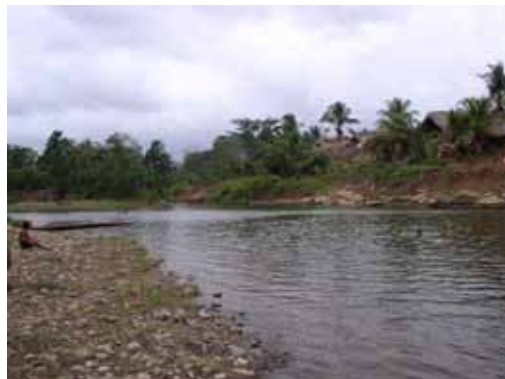
Consta de un área total de 4,937 Km<sup>2</sup> hasta la desembocadura al mar y la longitud del río principal, el Chucunaque, es de 215 Km, desde su nacimiento en el Cerro Grande, al noroeste hasta la comunidad de Yaviza. El caudal promedio anual del río Chucunaque es de 94.8 m<sup>3</sup>/s. Entre sus principales tributarios tenemos: Río Mortí, Membrillo, Sub Curti, Ucurgunti, Turquesa, Tupisa y Chico.

El valle terciario del río Chucunaque se caracteriza principalmente por su topografía plana y llanuras onduladas con pendiente menor del 15%. Hacia el nacimiento de sus tributos, el relieve es moderado a fuertes disectados con pendiente entre 16 y 50%, y todos salen de la cadena larga de montaña, que es la serranía del Darién y Alto de Puna. La elevación media de la cuenca es de 90 msnm. El Cerro más alto de la cuenca es el cerro Tacarcuna con 1,875 msnm.

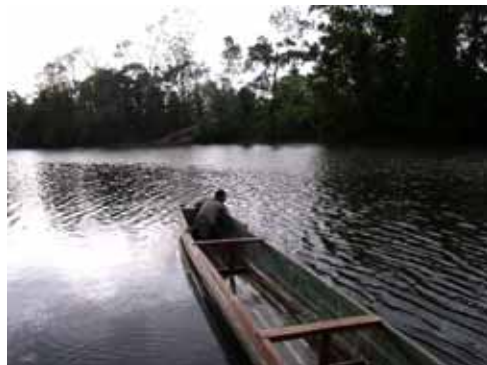
El área de drenaje total de la cuenca es de 3,017 Km<sup>2</sup> hasta la desembocadura al mar. El Tuira tiene una longitud de 127 Km desde su nacimiento, entre la altura de Nique y alto de Quia, hasta la desembocadura al mar. El caudal mensual promedio del río Tuira es de 82.1 m<sup>3</sup>/s. Entre sus principales tributarios están los ríos Punusa, Cube, Paya, Paca, Topalisa, Pucuro, Claritas, Cupe y Yape.

La cuenca cuenta con un paisaje de altura hacia el sur y colinda con Colombia, siendo la serranía de Pirre, el Cerro Nique y Altos de Quia. La elevación media de la cuenca es de 260 msnm y el punto más alto se encuentra en cerro Tacarcuna, ubicado al noreste de la cuenca, con una elevación máxima de 1,875 msnm. También cuenta con un paisaje de planicie ondulada ubicada, principalmente, en las márgenes superiores del Río Tuira y un valle como área extensiva de tierra plana.

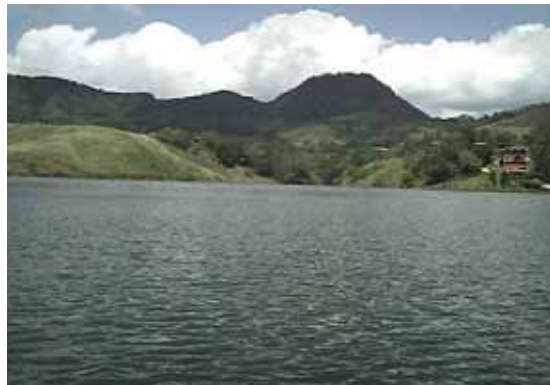
El Lago Las Cumbres ubicado en el corregimiento que lleva el mismo nombre correspondiente al Municipio de Panamá, se encuentra en las siguientes coordenadas: 09005'54.9" de latitud norte y 79032'21.3" de longitud oeste lo que representa en coordenadas UTM 1, 066,001 N y 660,532 E. (Int. Geo. Nal. Tommy Guardia, 2004; Censo 2000).

El Lago Las Cumbres es un cuerpo de agua construido por los propietarios con fines recreativos para la urbanización del área, siendo que la misma esté rodeada por las casas de los moradores. Se le conoce con el nombre de la comunidad como Lago Las Cumbres por los moradores. Siendo el nombre oficial Lago de Las Cumbres de acuerdo al Instituto Geográfico Nacional "Ing. Tommy Guardia".
